INDICAÇÃO Nº 01/2022

ANÁLISE DE VIA URBANA

Essa análise tem por objetivo, mostrar um pouco da situação em que se encontra a Rua Elizeu Fernandes, localizada no Bairro da Torre, município de Canindé de São Francisco/SE.

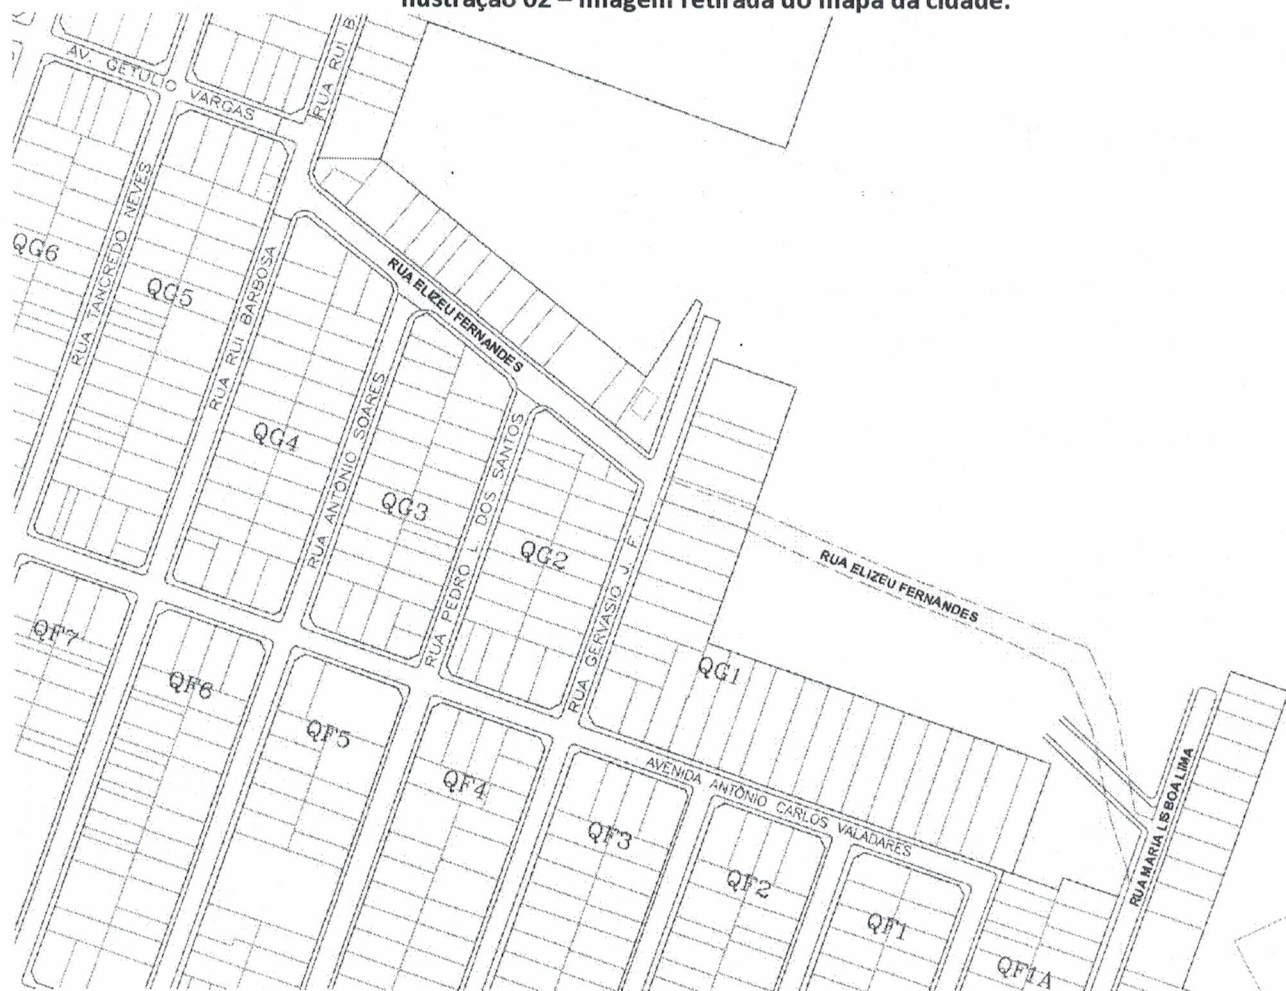
Ilustração 02 – Imagem retirada do mapa da cidade.

Antes de iniciar a análise, é válido lembrar que o mapa da cidade se encontra desatualizado, basta comparar a ilustração 01 da imagem satélite com a ilustração 02 do mapa da cidade, com isso é possível notar que parte da Rua Elizeu Fernandes não está inserida no mapa. Isso já pode ser considerado um problema pois dificulta a de melhoria na região, afinal de contas, como que nos momentos de planejamento da cidade, os técnicos da Secretaria Municipal e Obras, Planejamento e Serviços Públicos irão lembrar dessa via se ela não está no mapa? No caso a cima, tomei a liberdade de destacar com linhas tracejadas vermelhas a parte que está faltando da Rua Elizeu Fernandes.

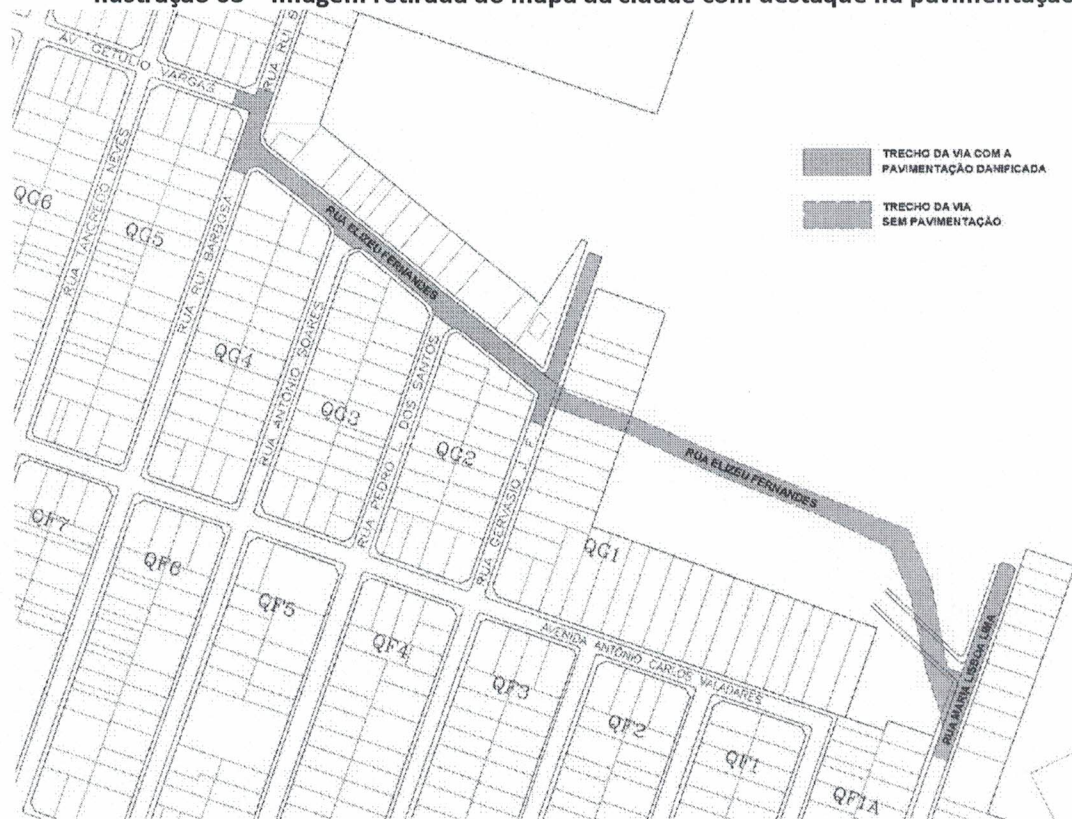
Ilustração 03 – Imagem retirada do mapa da cidade com destaque na pavimentação.

Como já mencionado anteriormente, é comum que a parte esquecida no mapa fique em pior situação, no caso da pavimentação, na parte azul é possível encontrar pavimentação por paralelepípedos (bem danificada), e na parte em vermelho, a via não tem pavimentação, o que ocasiona muitos problemas, principalmente em períodos de chuva.

É válido ressaltar que na imagem a cima, o trecho da Rua Elzeu Fernandes que se encontra em vermelho se mostra passar em uma área loteada, que sofre bastante por não ter pavimentação, principalmente em momentos de chuva, o que se pode confirmar pela ilustração 04.

Com isso, fica notável que é preciso voltar a atenção para o desleixo com a pavimentação pública na Rua Eliseu Fernandes.

Sendo assim, é necessário voltar a atenção a pavimentação danificada e a pavimentação não existente na Rua Eliseu Fernandes, assim como, é preciso também rever o sistema de drenagem no local. São aspectos que estão ligados diretamente a saúde e qualidade de vida dos canindeenses que habitam nessa região.

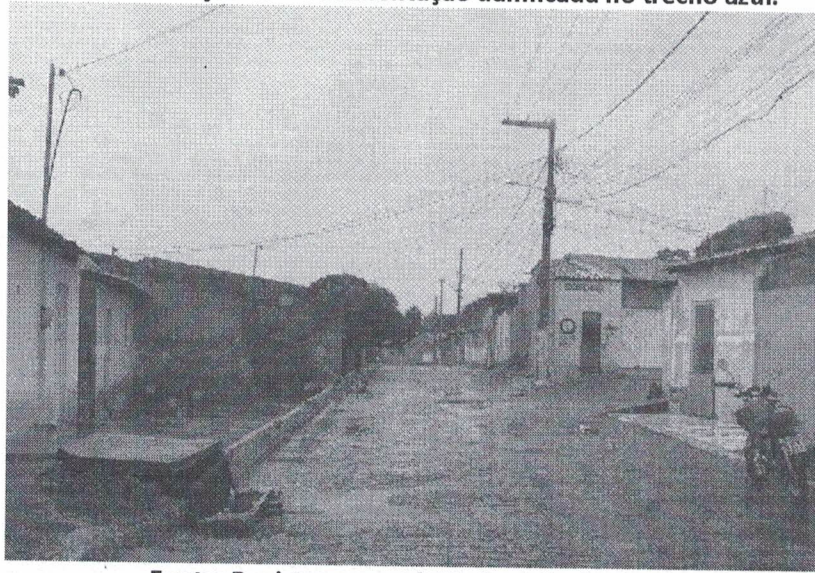
Ilustração 05 – Pavimentação danificada no trecho azul.

Para muitos, essa questão da pavimentação é o problema mais grave, e é válido mencionar que no trecho destacado em azul, já existe a pavimentação, mas a mesma se encontra com sérios problemas, há bastantes buracos e deformações.

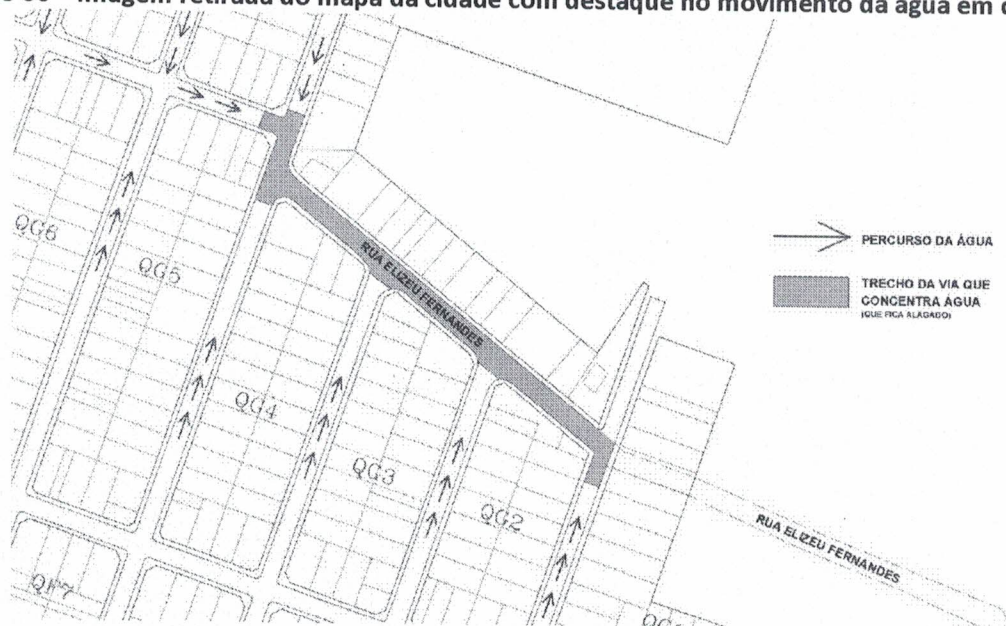
Ilustração 06 – Imagem retirada do mapa da cidade com destaque no movimento da água em dias de chuva.

É possível identificar outro grande problema nessa via durante momentos de chuva. Por está localizada ao final de diferentes declives, é uma área onde concentra bastante água de chuvas. Por tal motivo, muitas dessas casas sofrem com o nível que a água chega em momentos de precipitações pluviométricas (chuvas).

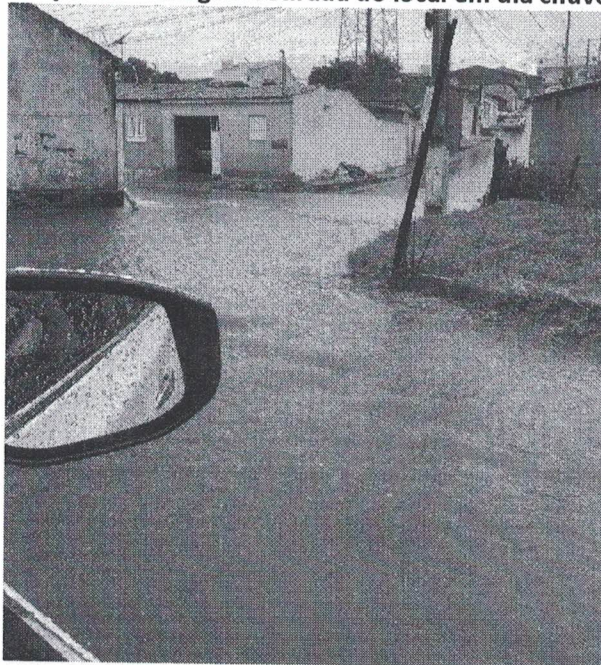
Ilustração 07 – Imagem retirada do local em dia chuvoso.

A situação antes mencionada, se refere ao que se é visto na imagem a seguir.

Dessa forma, é fica visível que naturalmente a rua já se encontra em uma situação complicada, é a única parte baixa que recebe a água de diferentes ladeiras. A situação ainda piora, e chega a esse nível acima mostrado, quando o sistema de drenagem pluvial não existe ou não funciona de forma eficiente.
